JUNTA CULATA DE CILINDROS INSTRUCCIONES PARA EL CORRECTO MONTAJE

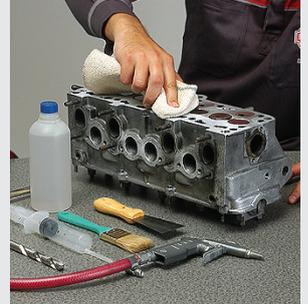
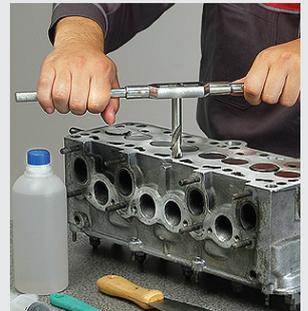
Comprobar que la planitud de la tapa y block se encuentre dentro de las tolerancias admitidas:

Motores de 4 cilindros y V8: máximo 0.05mm (0.002”).

Motores de 6 cilindros: máximo 0.127mm (0.005”).

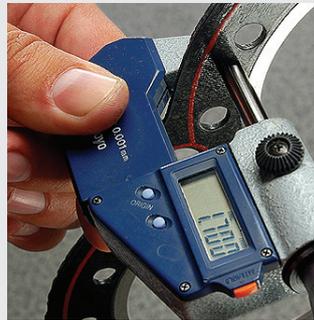
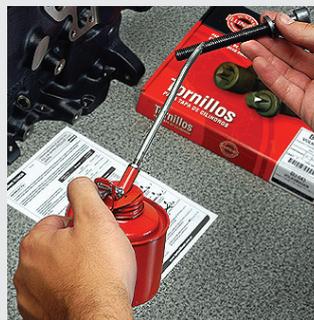
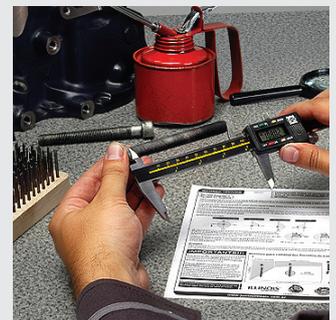
Ajustar los tornillos de fijación de la tapa de cilindros siguiendo el orden y sistema indicado por el fabricante.

IMPORTANTE: En la mayoría de los motores modernos se especifican diferentes torques para los tornillos, dependiendo de su ubicación en la tapa; al igual que el sistema de apriete empleado, debido que en ocasiones para el correcto asentamiento de la tapa en el block no se utiliza el tradicional sistema en cruz o en espiral.

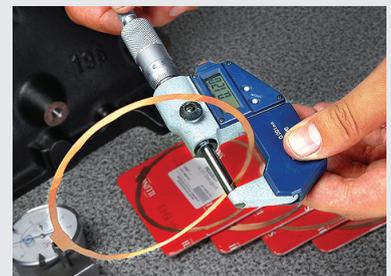
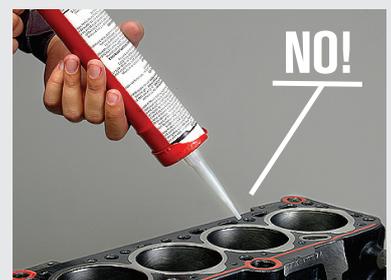
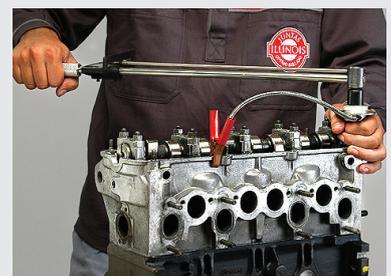
- En caso que el ajuste sea por kilos: operando tornillo por tornillo y en mismo orden que utilizó para el apriete, afloje 90° y ajuste al valor final.
- En el caso que el ajuste sea angular: utilice una llave goniométrica en lugar del torquímetro (o puede acoplarse a éste un goniómetro adaptable) para tener mayor exactitud posible de los ángulos aplicados. Debe proceder específicamente como indica el fabricante, ya que es muy variable la secuencia de ajuste para cada modelo de motor y cada tipo de tornillo empleado.

CONSEJO: En el método angular, los ajustes deben ser aplicados de una vez en forma pareja y firme. Si detiene el ajuste a medio camino o afloja la tensión que le esta aplicando antes de llegar a la posición final, es muy probable que el torque aplicado no sea el valor que especificó el fabricante. Entre los 600 y 1000 kms, al ajustar la luz final de válvulas, verifique que los tornillos no hayan perdido tensión y en el caso de ser necesario repita la última operación de ajuste (si el sistema que utilizó fue por kilos), con el motor en frío y el circuito de refrigeración vacío.
